## ***RENTABILIDAD EN LA CONSTRUCCION DE VIAS TERCARIAS DE BAJO TRAFICO***

*Rafael Alejandro González Magaña  
El Salvador*

## Tramos de Prueba Suchitoto – Cinquera

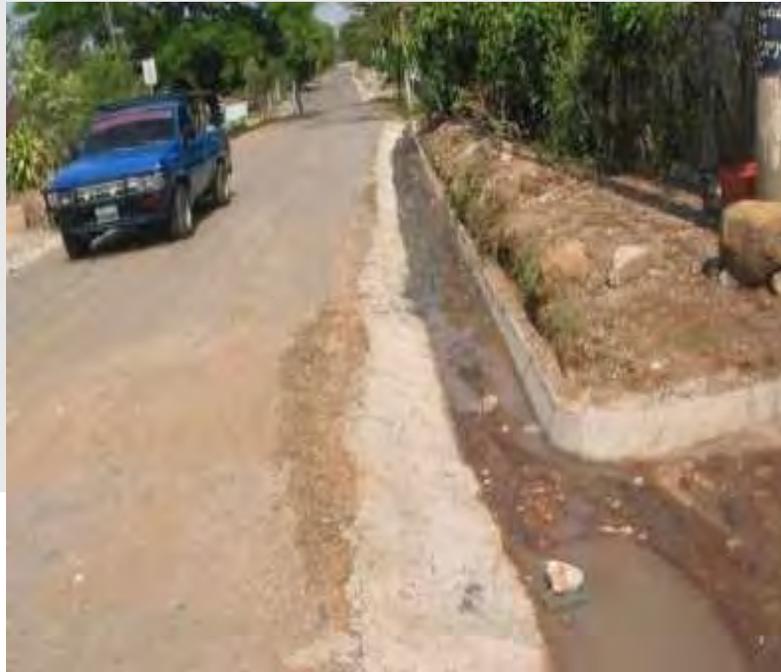
**Daños observados:**  
Sección transversal  
inadecuada.  
Drenaje inadecuado.  
Pérdida de  
agregado.  
Corrugación.  
Ahuellamiento.  
Baches.  
Polvo.

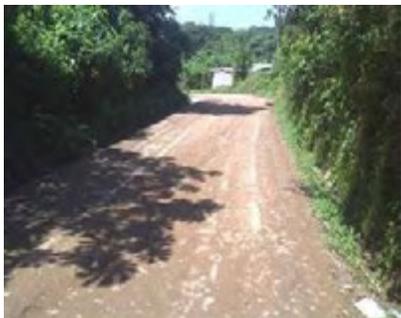
**CAL**

# Desempeño a 18 meses

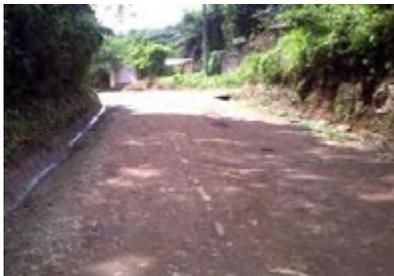
**CAL**

# Desempeño a 32 meses

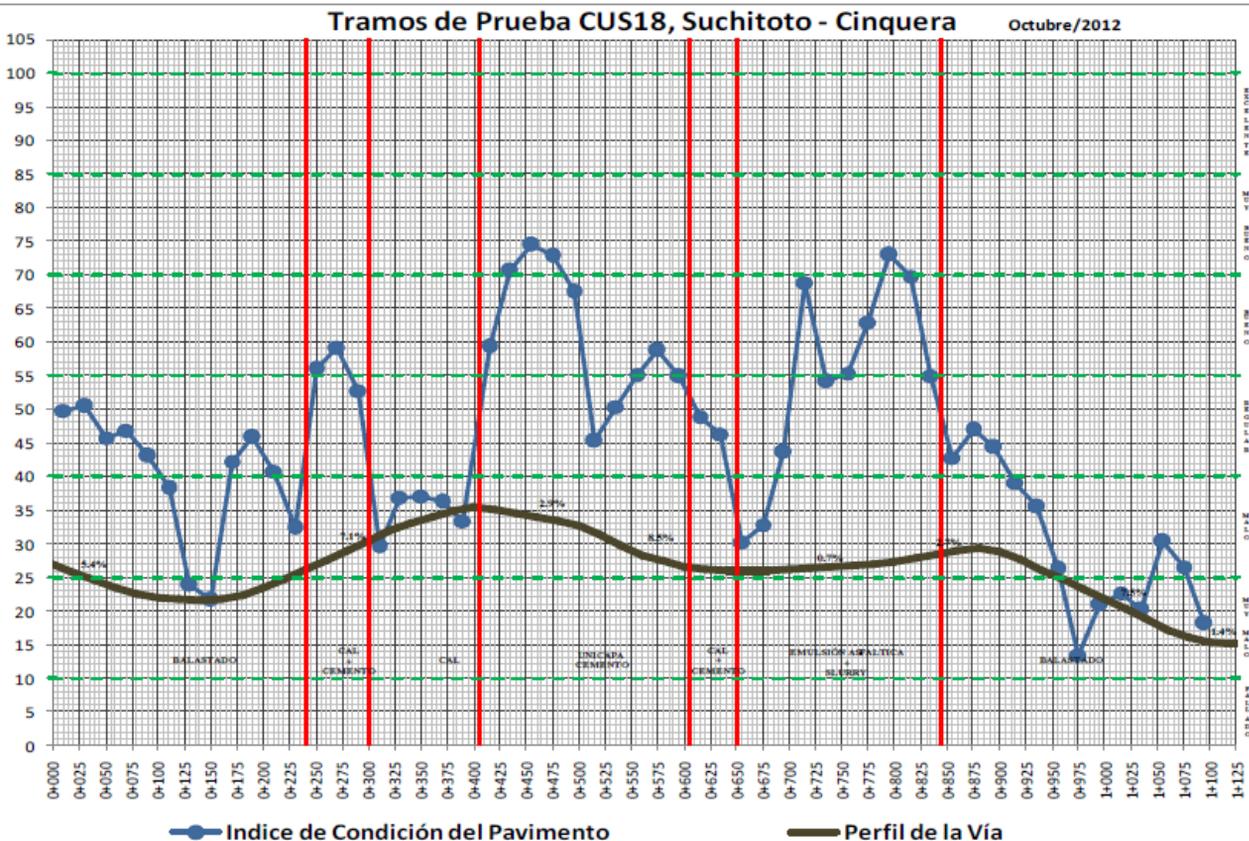
# Condición del Pavimento a 32 meses

Tipo de Tratamiento	Estación (m)	URCI Sept./2010 (6 meses)	URCI Dic./2010 (9 meses)	URCI Mar./2011 (12 meses)	URCI Jun./2011 (15 meses)	URCI Sept./2011 (18 meses)	URCI Feb./2012 (23 meses)	URCI Oct./2012 (32 meses)
Balastado 1.	0+000 a 0+240	71 Muy bueno	75 Muy bueno	73 Muy bueno	61 Bueno	91 Excelente	62 Bueno	40 Regular
Estabilización de Arcilla con Cal y Cemento 1.	0+240 a 0+300	90 Excelente	89 Excelente	88 Excelente	88 Excelente	86 Excelente	71 Muy Bueno	56 Bueno
Estabilización de Arcilla con Cal.	0+300 a 0+400	89 Excelente	80 Muy Bueno	77 Muy Bueno	72 Muy Bueno	71 Muy Bueno	50 Regular	35 Malo
Estabilización de Arcilla con Cemento (UNICAPA).	0+405 a 0+605	87 Excelente	84 Muy Bueno	83 Muy Bueno	77 Muy Bueno	76 Muy Bueno	69 Bueno	61 Bueno
Estabilización de Arcilla con Cal y Cemento 2.	0+605 a 0+645	91 Excelente	87 Excelente	86 Excelente	75 Muy Bueno	74 Muy Bueno	56 Bueno	48 Regular
Estabilización de Balasto con Emulsión Asfáltica y rodaje (Slurry Seal).	0+645 a 0+845	86 Excelente	81 Muy Bueno	80 Muy Bueno	74 Muy Bueno	72 Muy Bueno	63 Bueno	55 Regular

Balastado 2.	0+845 a 1+105	60 Bueno	78 Muy Bueno	72 Muy Bueno	53 Regular	86 Excelente	59 Bueno	30 Malo

Posterior a la evaluación realizada a los 32 meses, se procedió a intervenir todos los tramos.
