# LA REVISTA DE LA TÉCNICA Y LA CONSTRUCCIÓN CONTROL DE LA TÉCNICA Y LA CONTROL Y LA CONTRO

Patología avanzada del concreto

Noticreto 141
MARZO - ABRIL DE 2017

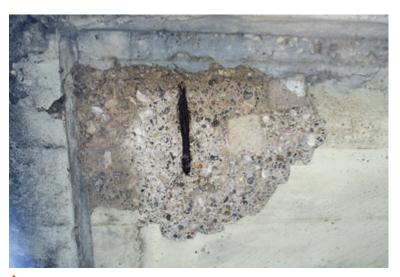
↑ El proceso de evaluación de la corrosión para las estructuras de concreto reforzadas con acero puede simplificarse en un proceso de dos etapas, la 'fase de iniciación' y la "fase de propagación".

"El proceso de corrosión para las estructuras de concreto reforzadas con acero puede simplificarse en un proceso de dos etapas, la 'fase de iniciación' y la 'fase de propagación'. Por definición, la fase de iniciación es el tiempo necesario para que las condiciones conduzcan a la corrosión y la fase de propagación es el período en que la corrosión se extiende hacia la armadura de acero y conduce finalmente a la formación de manchas de óxido, fisuración y desprendimiento del recubrimiento" (British Research Establishment, BRE). Una vez evaluada la estructura, el equipo investigador puede saber en cuál fase se encuentra la estructura y así elaborar un modelo de corrosión.

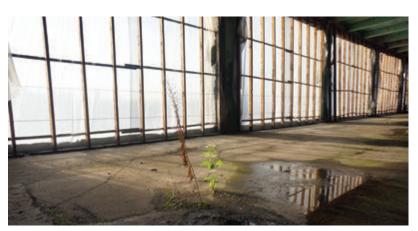
↑ New York Dock. Obsérvense las finas láminas de poliestireno resistentes a la intemperie, el agua estancada y la formación de crecimiento de plantas en losa saturada.

Los datos recogidos bajo principios holísticos sugirieron que toda la estructura tenía riesgo de corrosión, incluyendo áreas donde había poca saturación y baja actividad corrosiva. Todas las losas y la cubierta mostraban variedad de condiciones y tasas de corrosión. La malla de todas las losas ensayadas quedó dentro de la zona carbonatada del concreto. Por lo tanto, sería imperativo mantener seca la estructura en todo momento para disminuir el riesgo de corrosión.

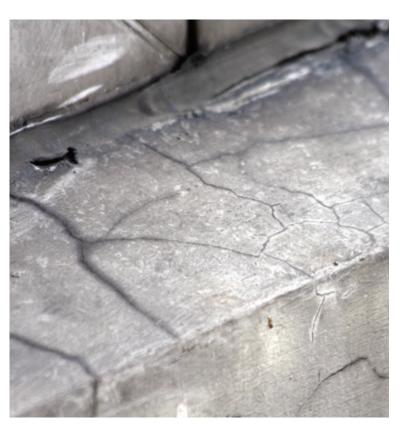
↑ El tamaño de las fisuras y el tipo de las mismas pueden determinar a que ha sido debido el daño de la estructura.

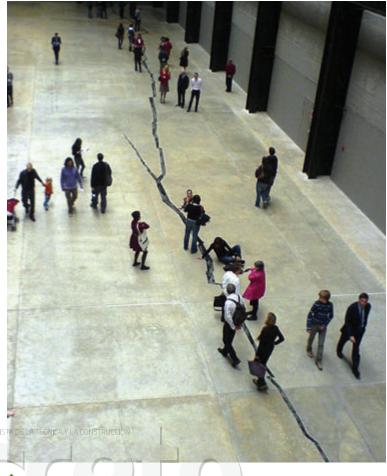
#### ↑ Patología asociada a la cimentación FLICKR- MATT SEPPINGS

Corresponde a las características del suelo que inciden sobre la resistencia de los materiales estructurales tales como la composición de los suelos, los espesores de las diferentes capas, el contenido de materia orgánica, la consolidación, el contenido de aguas subterráneas, la amenaza de remoción de masa, el volcamiento, la licuación, la erosión, etc. Este tema cobra especial importancia ya que —si las posibles fallas se pueden evidenciar con la presencia de elementos que las presentan, como las fisuraciones o las deformaciones, además de los resultados de los ensayos de los materiales utilizados— es de rigor considerar estas patologías y su asociación con la cimentación.

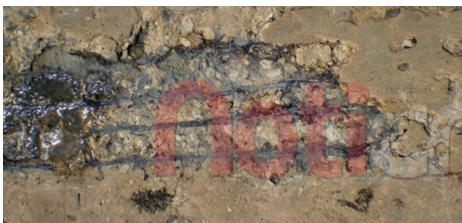
↑ Baranda en proceso avanzada de deterioro. cortesía universidad del norte

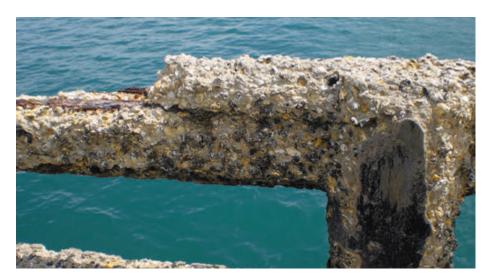
↑ Exposición directa de barras de refuerzo en barandas por falta de recubrimiento y por degradación ambiental.corresía universidad del Norte

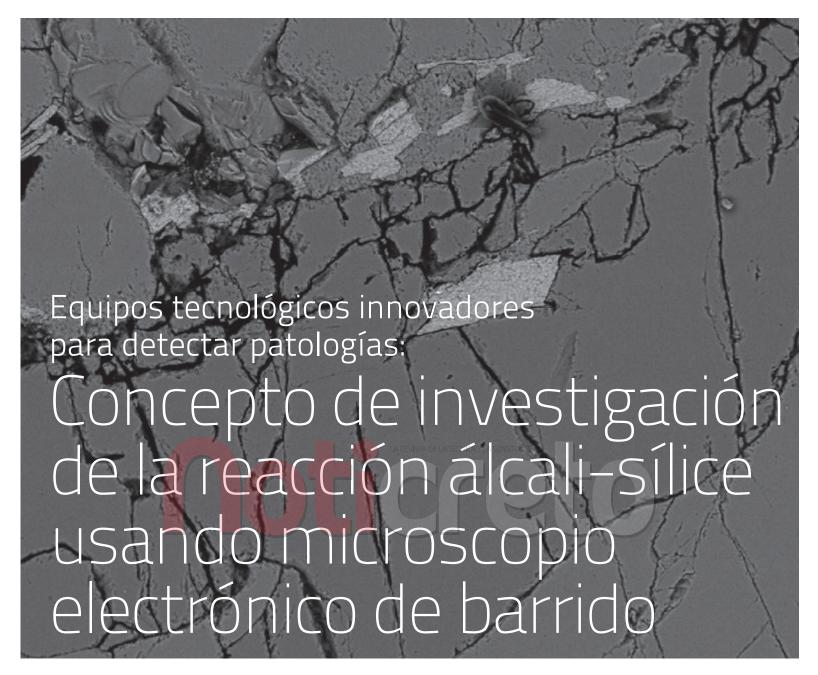
<sup>↑</sup> Detalle visto a través del microscopio electrónico de barrido de fisuras y gel expansivo causados por la reacción álcali-sílice.

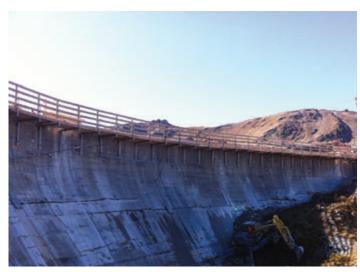
↑ Represa de Illsee, construida en 1923. Fundaciones y cresta afectadas por la reacción álcali-sílice. Rehabilitación entre 2011 y 2013.

1 2 3 Ejemplo de rehabilitación de la represa de Illsee en los Alpes suizos. Impermeabilización y corte vertical tipo "slot-cutting" con una sierra de diamante. El corte vertical permite disminuir el esfuerzo interno causado por la expansión del concreto generado por la reacción álcali-sílice.

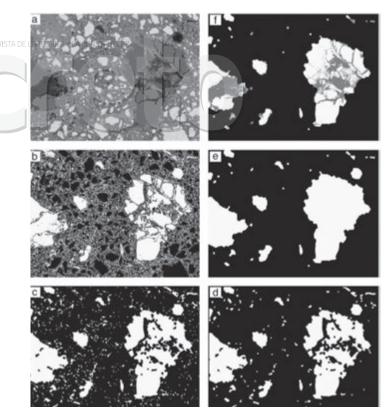
↑ Método para determinar las zonas reactivas y el daño causado por la reacción álcali-sílice. Se utilizan gran cantidad de imágenes y un programa que aplica varios tratamientos de segmentación de intensidad de gris y morfología. a: imagen original. b, c, d, e: tratamiento morfológico y de intensidad de gris. f: imagen final con la definición de las zonas de reacción álcali-sílice.

Los métodos innovadores de análisis de imagen usando microscopía electrónica de barrido permiten definir la fracción de gel expansivo y el daño causado. El método desarrollado en el Instituto Suizo de Tecnología de Lausana necesita más de cien imágenes de microscopias electrónicas para ser representativo, y sobre ellas se aplican diferentes tratamientos informáticos que permiten identificar los agregados reactivos, las fisuras causadas por la reacción y estimar la cantidad de gel expansivo.

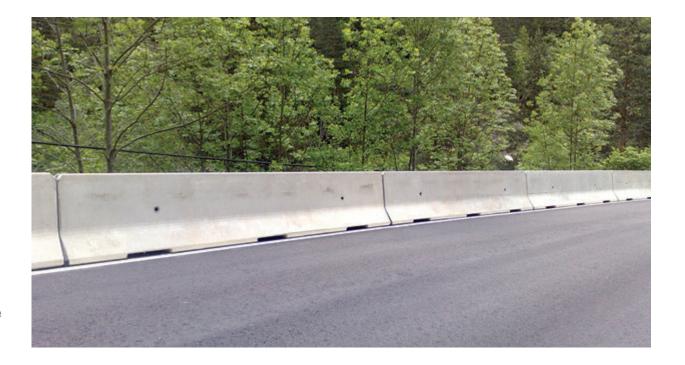
→ Barrera prefabricada de concreto, utilizada como sistema de contención de carreteras. Es posiblemente uno de los elementos de construcción más susceptibles de recibir impactos que obliguen a reponerlos.

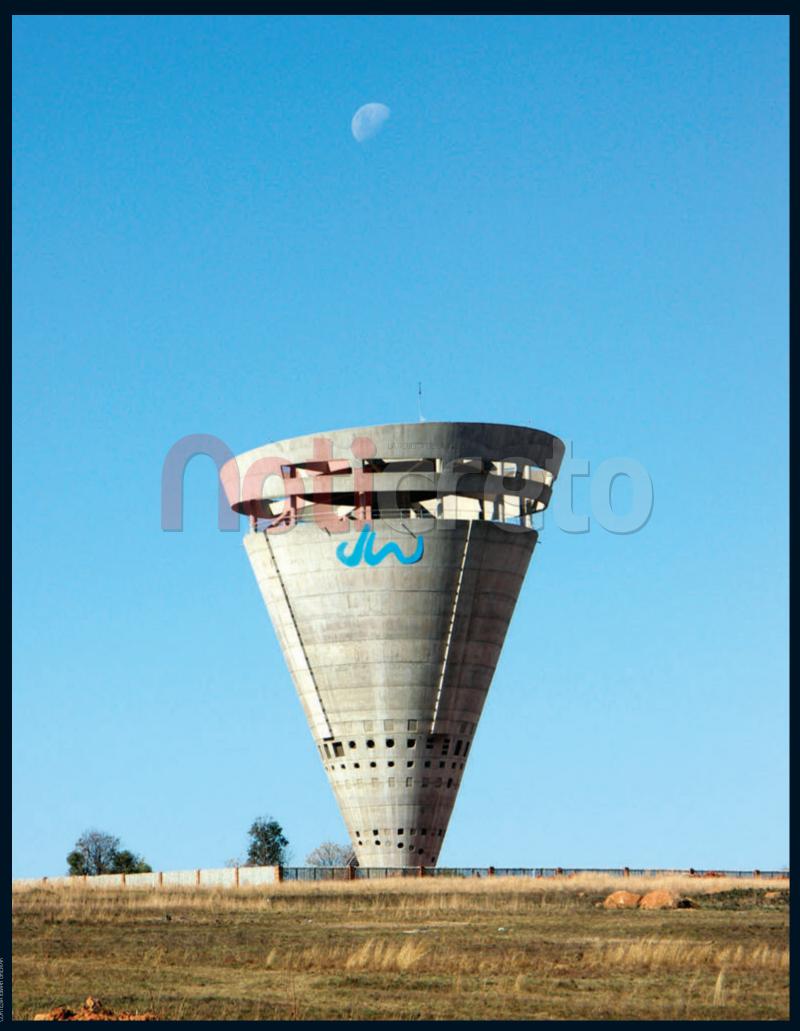
La Grand Central Water Tower, es una pieza de escultura urbana situada a las afueras de Midrand en Sudafrica. Es una estructura que abastece el suministro de agua de esa población, construida en forma de cantiléver y con una capacidad de 6.500 m³. Su altura total es de 40 m, la cual proporciona la presión necesaria para el sistema de suministro de agua, el cual puede ser complementado con una bomba durante los periodos con baja demanda. La estructura monolítica está compuesta de concreto pretensado y es una de las grandes muestras mundiales de resistencia y versatilidad que proporciona este material.

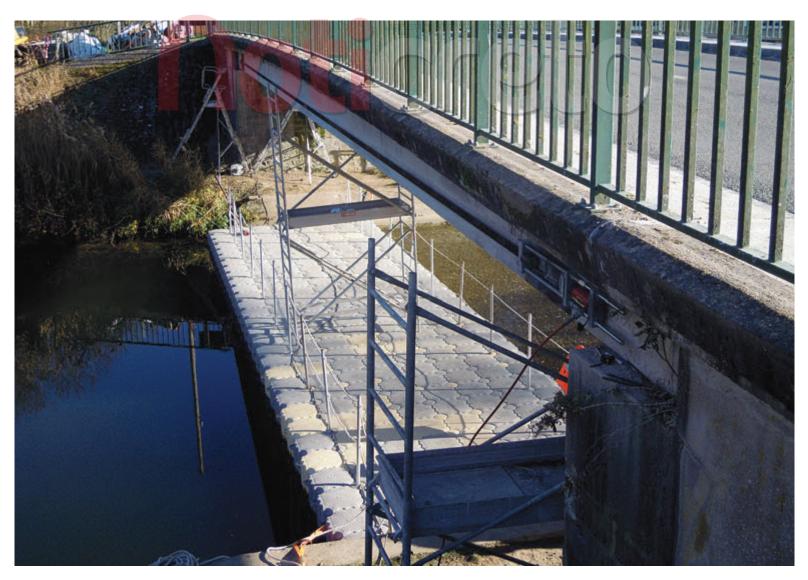
<sup>↑</sup> Vista lateral de un puente en Francia reforzado con las platinas de carbono tensionadas (parte lateral de las vigas).

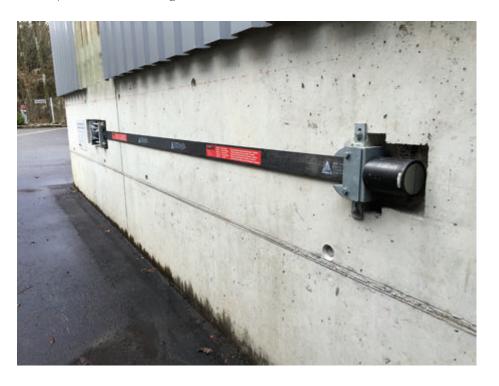
La platina o platinas de carbono son tensionadas y fijadas al concreto mediante el uso de unos anclajes metálicos embebidos en el concreto. A la platina de carbono se le instala una cabeza de fibra de carbono en cada extremo mediante unas cuñas especiales. De esta manera la platina de carbono puede instalarse dentro de los anclajes metálicos y tensionarse con un gato hidráulico. Existe un extremo fijo y un extremo móvil que es donde se instala el gato hidráulico.

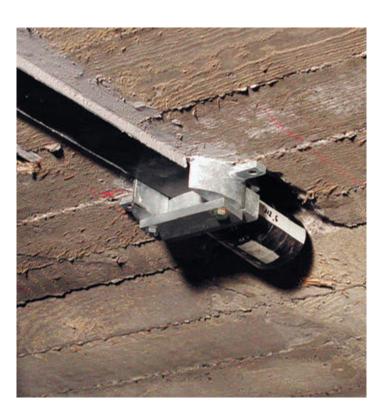
↑ Foto 1. Extremo fijo del sistema de platinas de carbono postensadas. Se ven la platina de carbono y la cabeza de fibra de carbono en su extremo, las cuales se sostienen por medio de un anclaje metálico dentro del concreto.

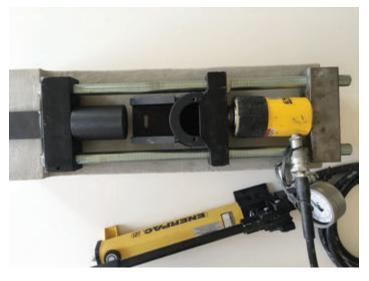
↑ Foto 2. Extremo móvil del sistema de platinas de carbono postensadas. Se ve la platina de carbono y en su extremo la cabeza de fibra de carbono. También se ve el gato hidráulico con el cual se aplica la fuerza de tensionamiento (22 ton).

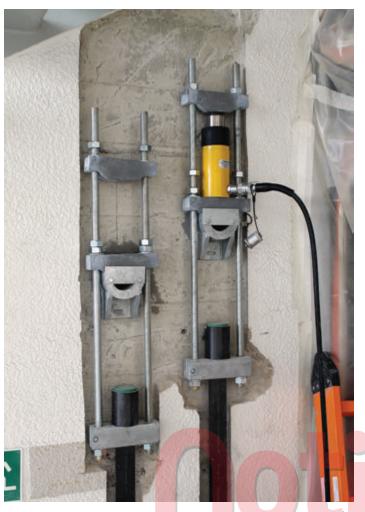
↑ Foto 3. Extremo móvil del sistema de platinas de carbono postensadas.

En la foto 3 se muestra el reforzamiento de un muro (pantalla de concreto reforzado) con las platinas de carbono postensadas. Se ve el extremo de una de las platinas de carbono en el momento de aplicación de la fuerza de postensado por medio de un gato hidráulico (se aplican 22 toneladas).

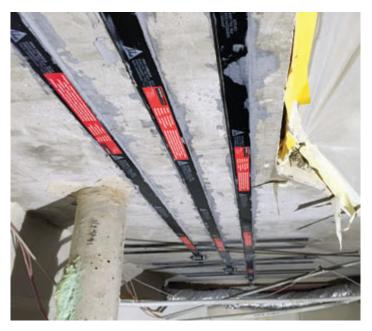
↑ Foto 4. Platinas de carbono postensadas en la losa de un edificio en Viena (Austria).

La foto 4 muestra 3 platinas de carbono postensadas en la parte inferior de una losa de un casino en Viena (Austria). Se requería eliminar 2 columnas del edificio para aumentar el espacio de un salón. Antes de eliminar las columnas se instalaron y tensionaron las 3 platinas de carbono.

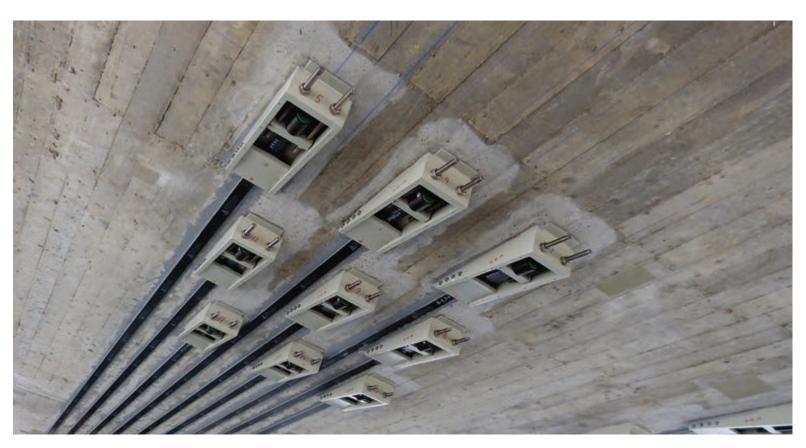
↑ Foto 5. Extremo móvil del sistema de platinas de carbono postensadas (zona donde se coloca el gato hidráulico para la aplicación de la fuerza de tensado), en un puente en Suiza.

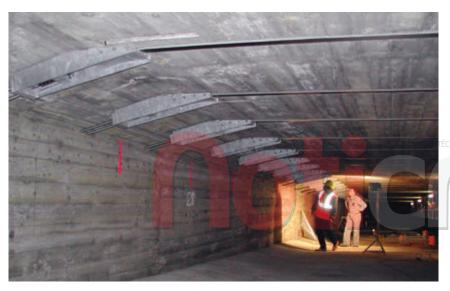
↑ Foto 6. Interior de la viga cajón de un puente en Suiza. Se ven las platinas de carbono y el extremo móvil (zona donde se hace el tensionamiento de las platinas de carbono).

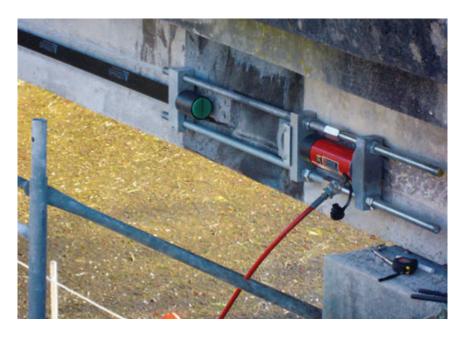
↑ Foto 7. Tensionamiento de una platina de carbono en el reforzamiento de un puente en Francia. Se distinguen la cabeza de fibra de carbono en el extremo de la platina de carbono, los anclajes metálicos (extremo móvil o extremo de tensionamiento) y el gato hidráulico que aplica una fuerza de 22 ton.

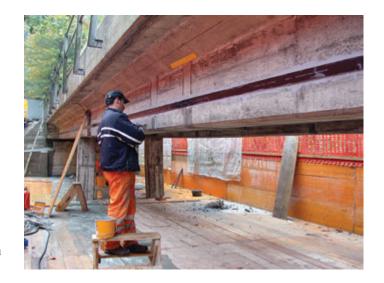
→ Foto 8. Platina de carbono en la parte lateral de una viga de un puente en Suiza.

Las fotos 8 y 9 muestran el reforzamiento de un puente en Suiza, colocando las platinas de carbono.

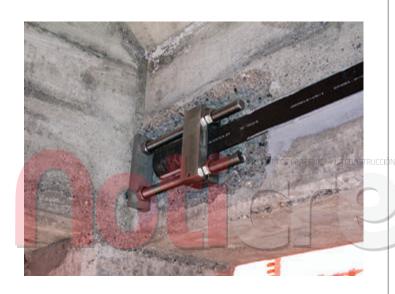
→ Foto 9. Detalle del anclaje de la platina de carbono postensada.

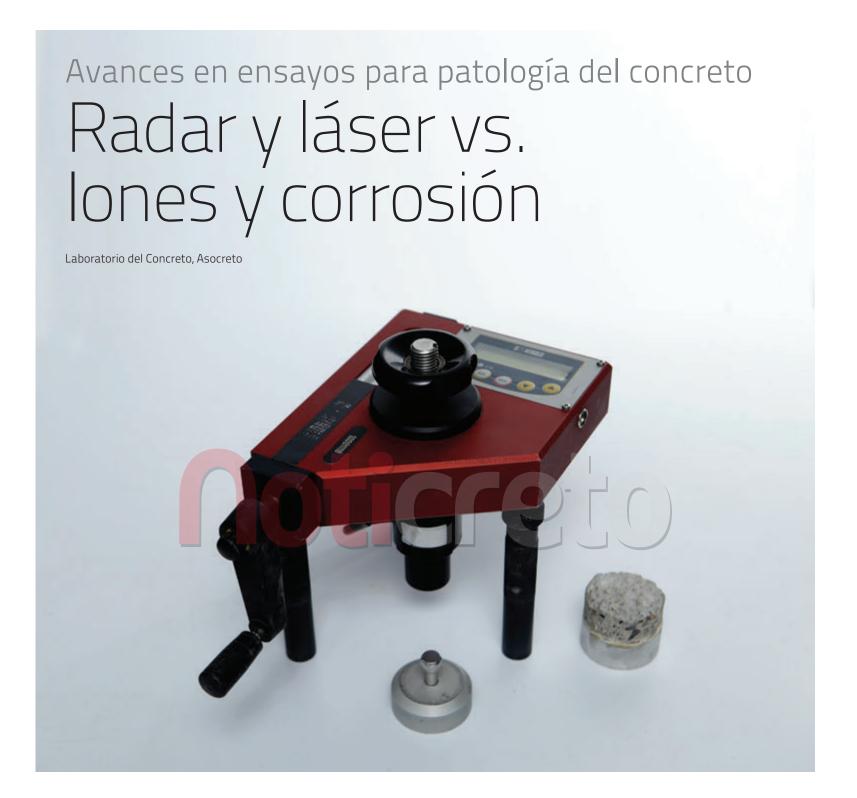
↑ Equipo para ensayo de *Pull off.*ARCHIVO ASOCRETO

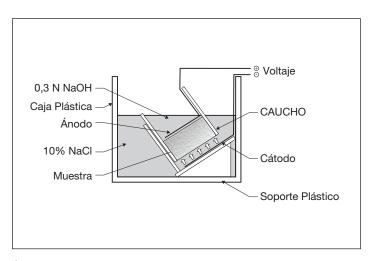
↑ Esquema del ensayo Nordtest NT BUILD-492.

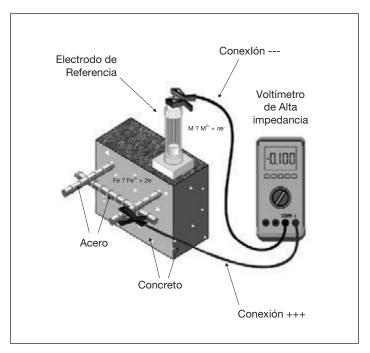
↑ Esquema de ensayo de media celda según ASTM C876.

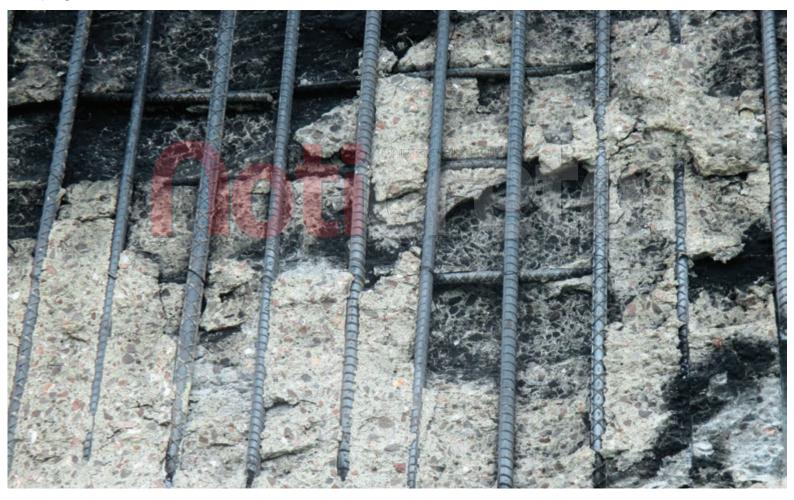
↑ A altas temperaturas el concreto empieza a sufrir cambios en su mineralogía y en su estructura interna. También es importante anotar que el grado de deterioro depende, en cierta medida, de la composición de la sección.

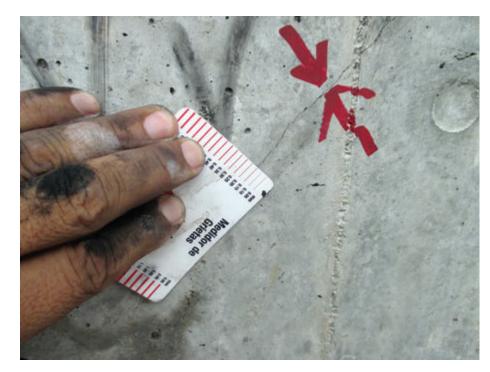
Medida del espesor de fisuras, en este caso en un elemento donde, además de la conflagración, hubo un evento explosivo.

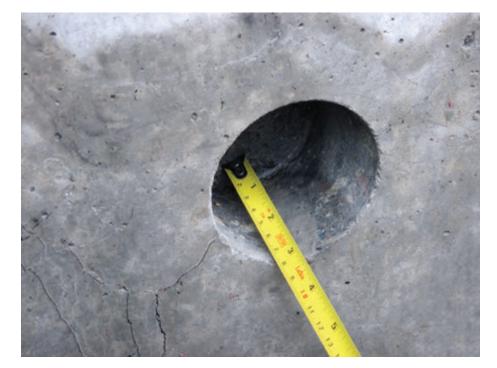
Determinación de espesor fisurado mediante extracción de núcleo sobre la grieta.

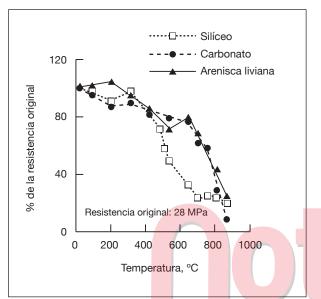
Porcentaje de la ELATÉCNICAYI resistencia original de un concreto a medida que aumenta la temperatura de exposición, para tres tipos de agregados<sup>3</sup>.

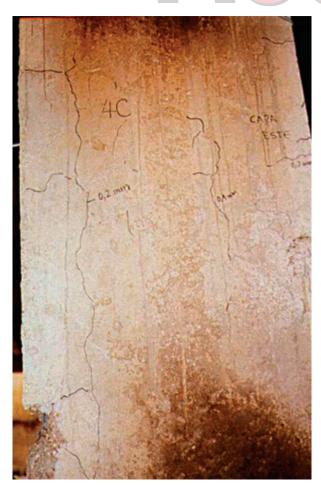
Columna afectada por un incendio de gran duración. Estaba recubierta con una generosa capa de mortero que la protegió de un mayor deterioro, se observa que las fisuras coinciden con la posición de los flejes y la dirección de las barras longitudinales.

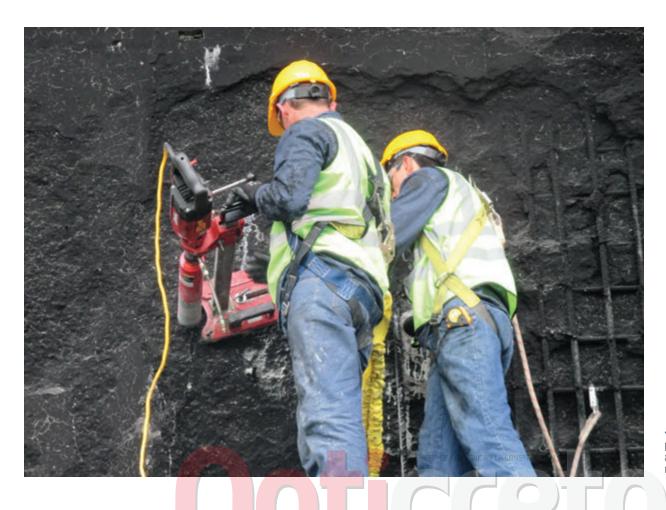
Extracción de núcleos para determinar espesor afectado y resistencia residual.

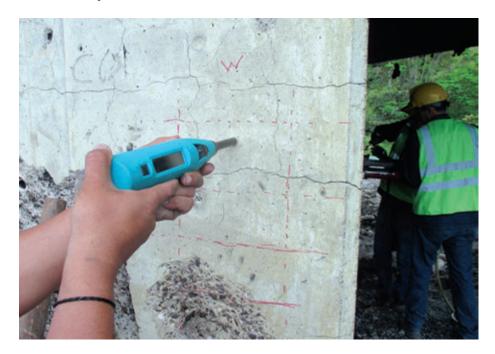
- 4. Los ensayos de esclerometría pueden ser útiles no tanto para determinar la resistencia del concreto sino, más bien, para delimitar aquellos sectores con concreto débil y muy deteriorado. A falta de esclerómetro puede usarse un martillo de peso normal, para golpear con cadencia la superficie detectando zonas donde un rebote débil y un sonido apagado indiquen que tenemos una zona con afectación importante, se requiere alguna experticia para adelantar este procedimiento.
- Pruebas de esclerometría para delimitar zonas débiles en los elementos afectados por el fuego.

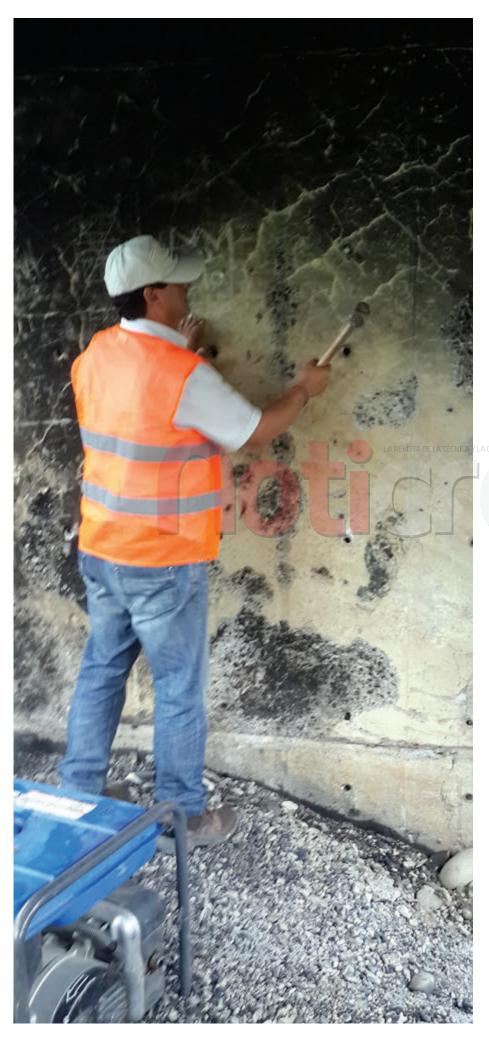
Golpeteo con martillo sobre la superficie para detectar las zonas más afectadas.

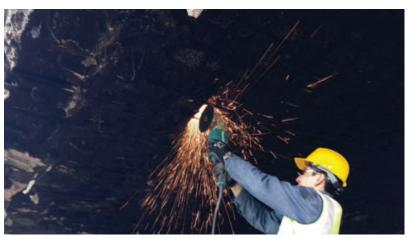
Toma de muestra de acero de refuerzo para ensayar en el laboratorio a tracción y determinar las características físico mecánicas del espécimen.

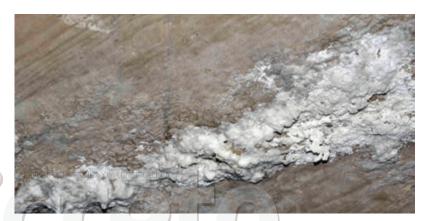
Entre las patologías se encuentra la excesiva vibración del puente. Se observa que la posible lixiviación del concreto puede obedecer principalmente a la permeabilidad del material y a drenaje deficiente.

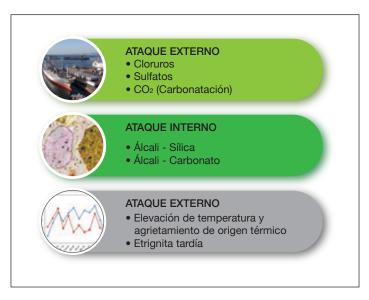
↑ Agentes principales que afectan la durabilidad del concreto.

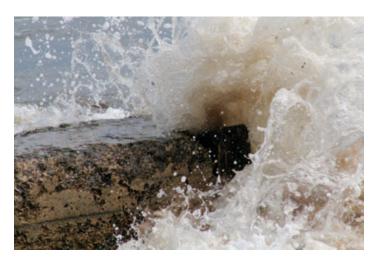
↑ Ataque de cloruros y sulfatos.

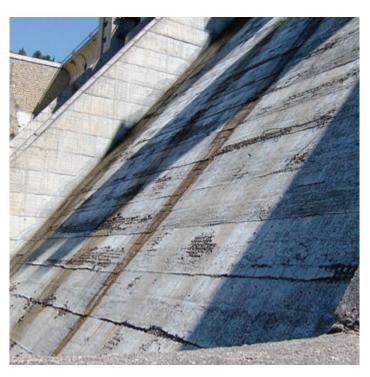
↑ Patología por ciclos de congelamiento y descongelamiento. © EDUARDO MARTÍNEZ CORREGIDOR

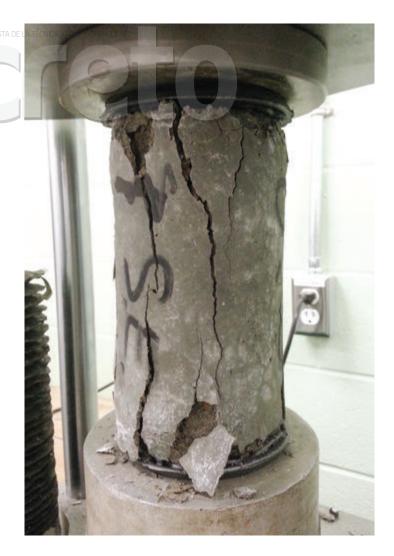
↑ Testigo de concreto convencional sometido a ensayo de compresión luego de someterlo a ciclos de hielo deshielo durante 3 semanas.

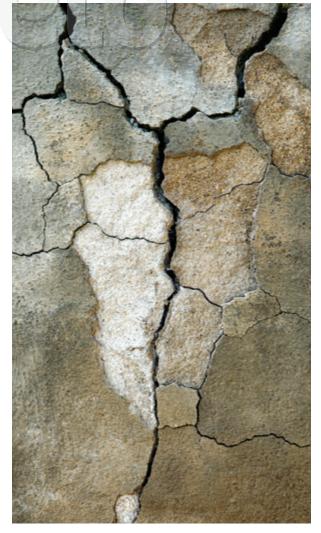
Bajo condiciones de congelación, el agua atrapada dentro del concreto se convierte en hielo y se expande creando grietas. Cuando el hielo se derrite, el agua penetra aún más dentro del concreto, donde se repite el mismo ciclo de hielo/deshielo.

→ Fisuras producidas por ciclos de hielo deshielo.
