RC 2018 xvii Reunión
del **CONCRETO**

¿DESASTRES DE INGENIERIA? QUE DEBEMOS APRENDER

ING. JOSÉ MIGUEL IZQUIERDO ENCARNACIÓN

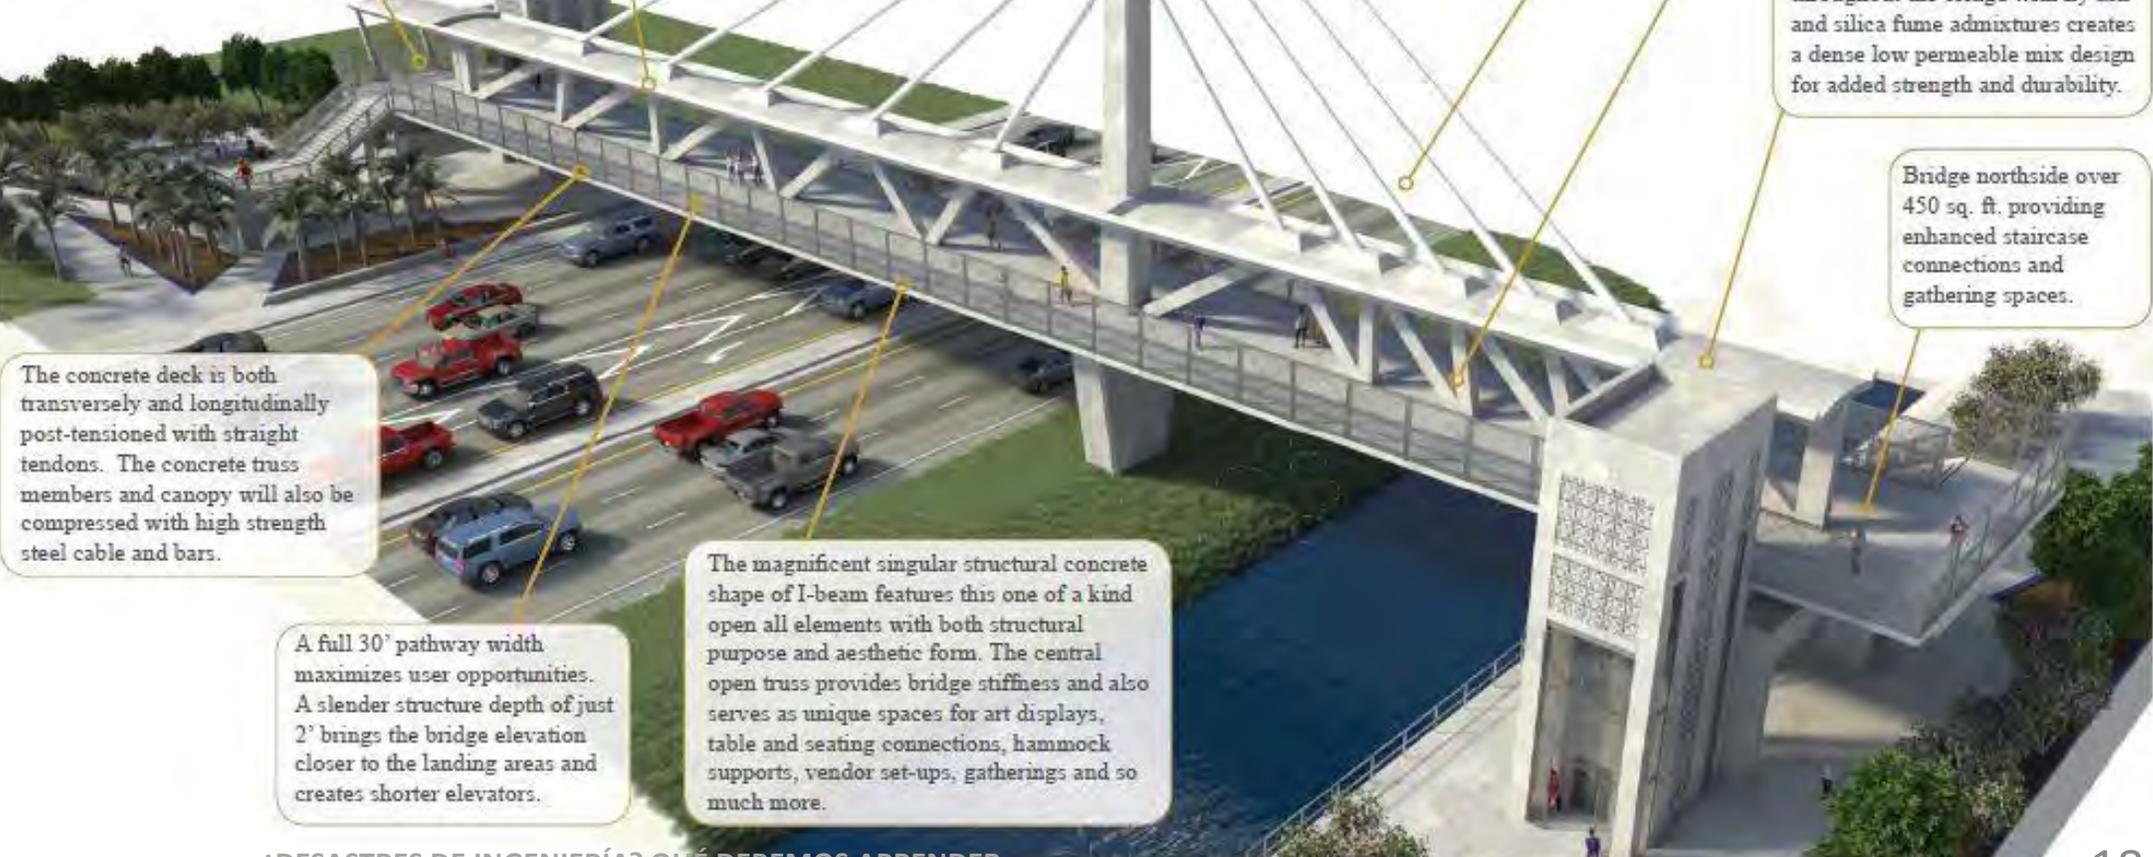
Accelerated Bridge Construction (ABC) techniques will be used to build the main span in one night. This will showcase FIU's national research center for ABC technologies. The main bridge will be constructed in an adjacent staging area and moved into place with a modular transporter.

Contemporary iconic cable structure provides an aesthetic gateway attracting people to enjoy a unique experience. The tapering pylon reaches a height of 109' feet.

The stay cable pipes increase bridge stiffness for pedestrian loads. Powder coated white for long term durability and to maximize opportunities for a variety of night time light colors on stays.

The functional shape of the structure includes a pedestrian concrete canopy 16' wide providing shade to 53% of the deck.

The concrete deck is both transversely and longitudinally post-tensioned with straight tendons. The concrete truss members and canopy will also be compressed with high strength steel cable and bars.

A full 30' pathway width maximizes user opportunities. A slender structure depth of just 2' brings the bridge elevation closer to the landing areas and creates shorter elevators.

The magnificent singular structural concrete shape of I-beam features this one of a kind open all elements with both structural purpose and aesthetic form. The central open truss provides bridge stiffness and also serves as unique spaces for art displays, table and seating connections, hammock supports, vendor set-ups, gatherings and so much more.

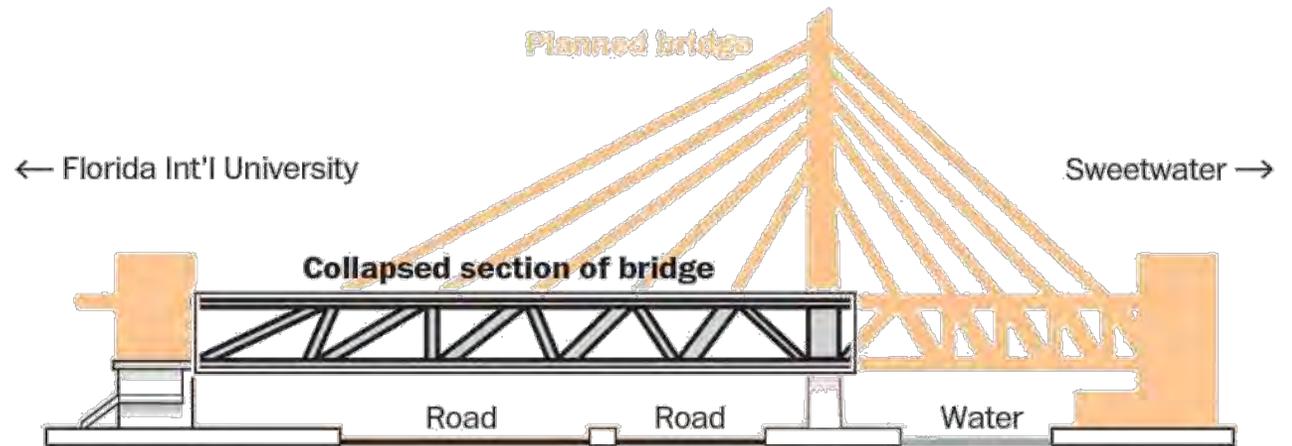
The 960-ton pedestrian bridge that collapsed Thursday near Florida International University was part of a construction project to connect the bustling Miami college with the city of Sweetwater.

Note: Illustration based on project models and pictures of the bridge

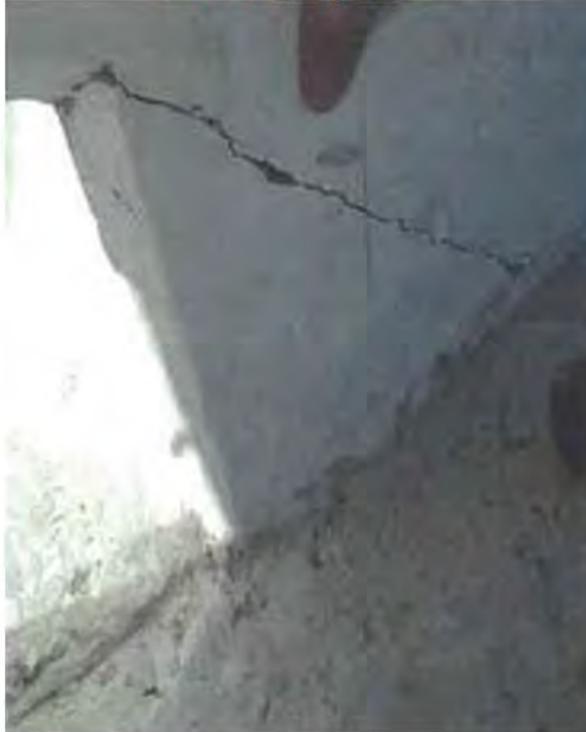
Photograph #1

Grietas en una de las Juntas

Figure 4. Photographic documentation of the crack in the region of bridge diagonal 11. (Source: Bolton-Perez and Associates Consulting Engineers)

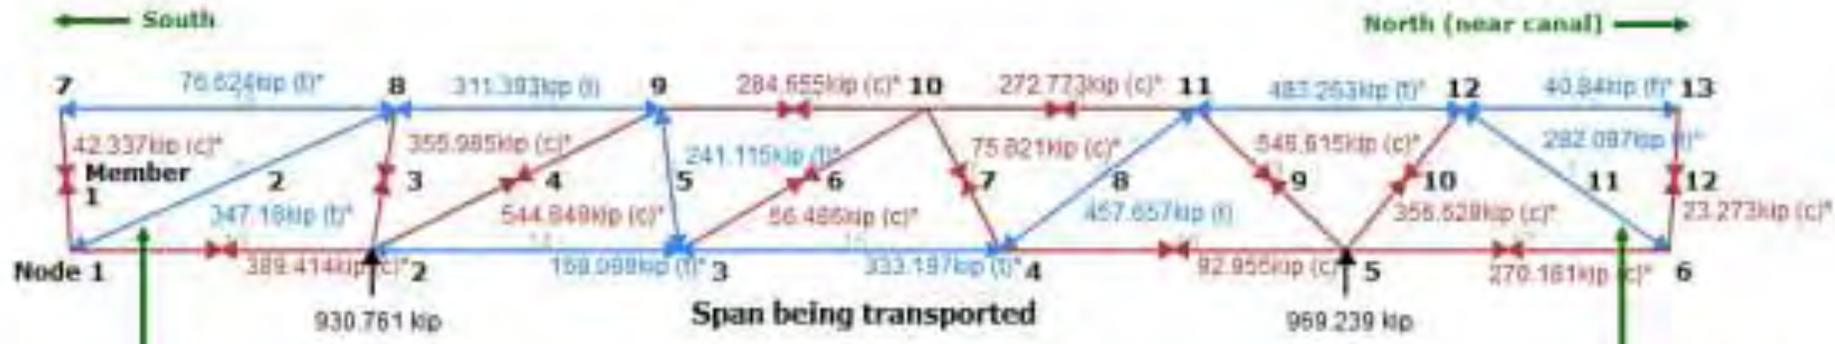
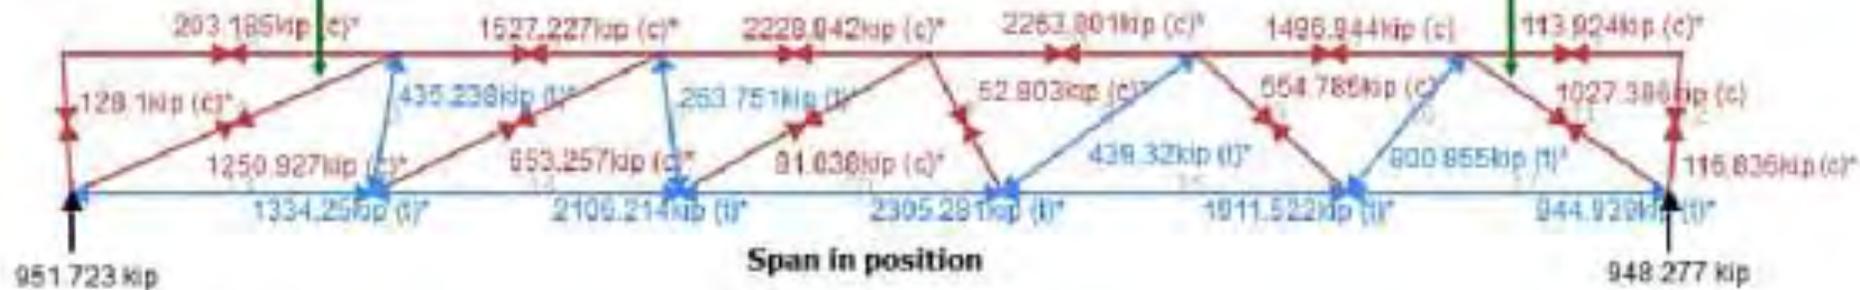
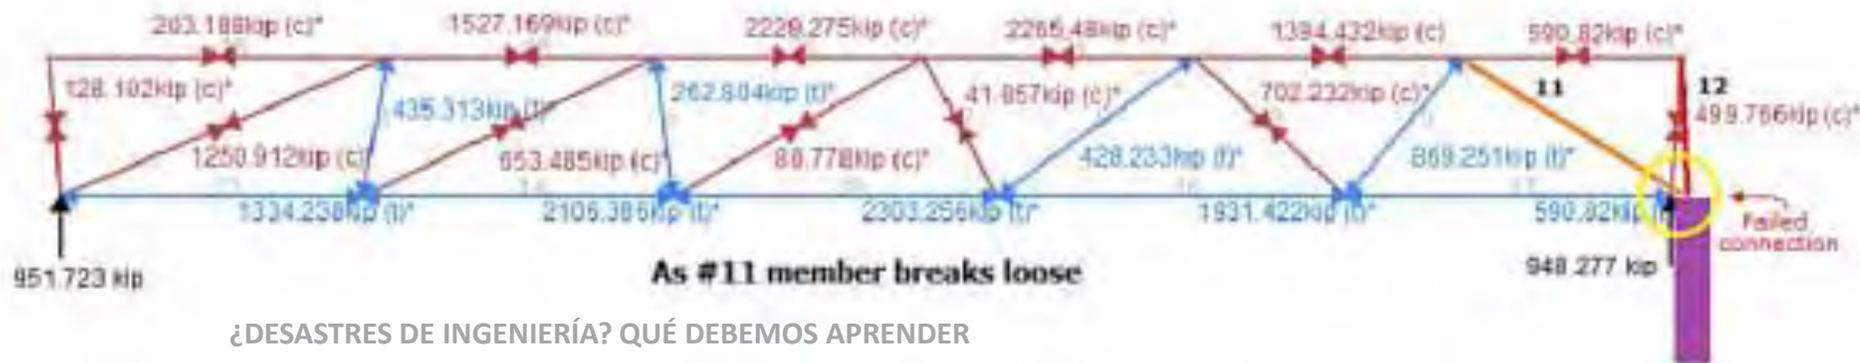
#2 rod also likely to stretch during transport - this end had been tensioned before work began on other end

Forces on members #2, #11 and 9 others change TENSION <-> COMPRESSION when span is MOVED <-> SET IN POSITION

Tension during transport could stretch #11 rod, which would loosen when span is set in position

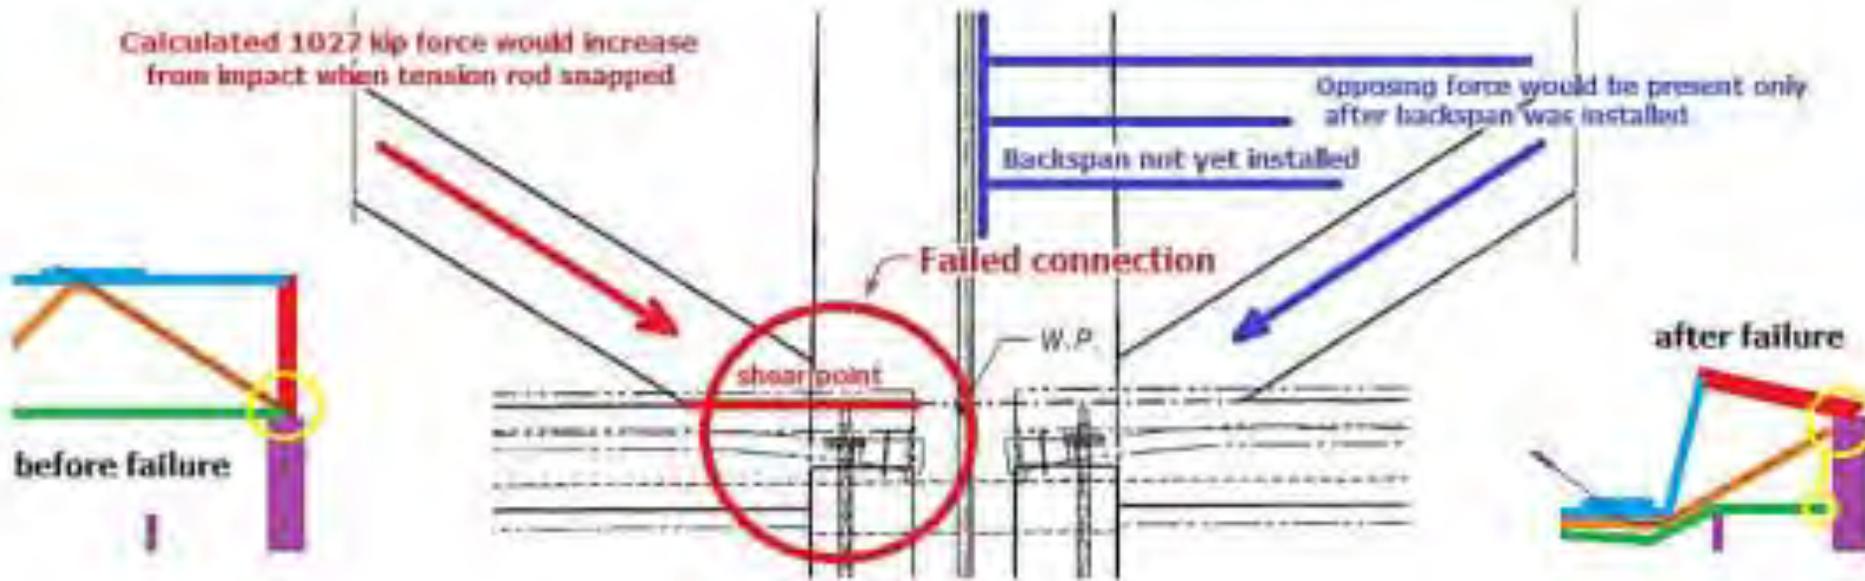
Canopy (upper chord) :

Node #	7	8	9	10	11	12	13
X , Y (ft)	1.5 , 14.979	37.151 , 14.979	65.271 , 14.979	93.536 , 14.979	122.005 , 14.979	150.479 , 14.979	173.422 , 14.979
Point Loads (kip)	-65	-108	-97	-97	-97	-89	-45

Deck (lower chord) :

Node #	1	2	3	4	5	6
X , Y (ft)	2.646 , 0	34.510 , 0	67.219 , 0	101.438 , 0	130.115 , 0	172.385 , 0
Point Loads (kip)	-161	-232	-239	-254	-249	-167

Total load = 1900 kip

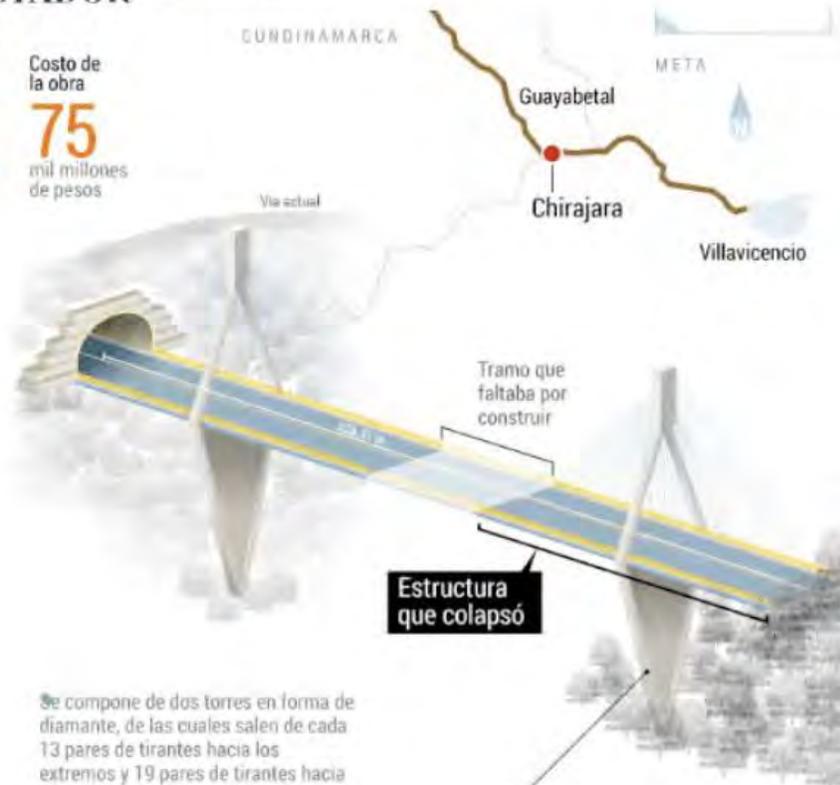
Se compone de dos torres en forma de diamante, de las cuales salen de cada 13 pares de tirantes hacia los extremos y 19 pares de tirantes hacia la luz central.

• Los apoyos laterales son estribos del tipo de contrapesos y apoyados en cuatro pilotes de 3 metros de diámetro y 20 metros de profundidad.

• Es una estructura con sistema atriantado de tres luces distribuidas para un total de 458,47 metros de longitud.
